3. КАРАСТОЈКОВИЋ^а, З. КОВАЧЕВИЋ^б
3. ЈАЊУШЕВИЋ^в, С. ЈАКОВЉЕВИЋ^г

Оригинални научни рад
UDC: 620.193.92:669.131.6-462=861

Графитна корозија по ободу цеви од сивог лива за водоснабдевање потпомогнута утицајем тла

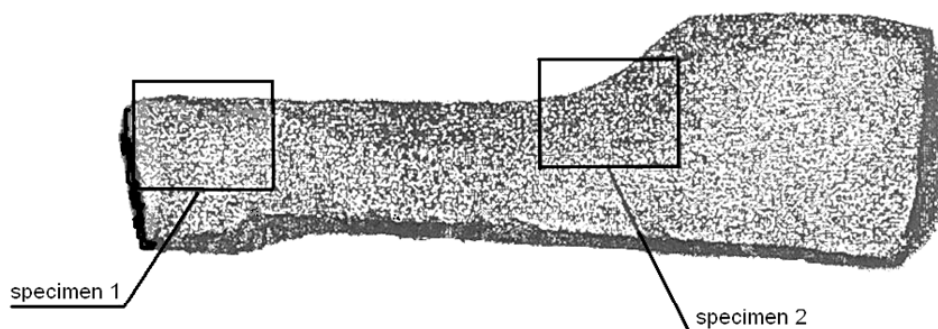
Слика 2 - Места узорковања за испитивање тврдоће и структуре из поломљене водоводне цеви од сивог лива, $\times 10$, прелом цеви није нагринжен

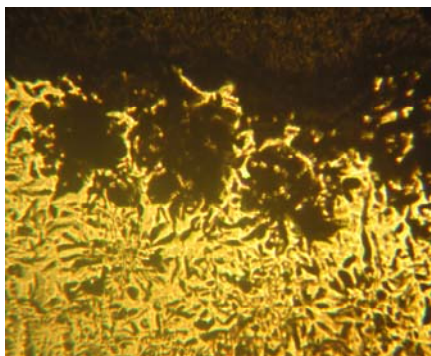
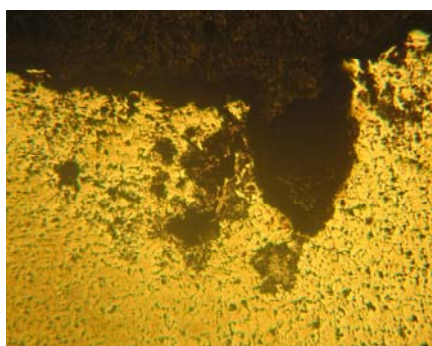
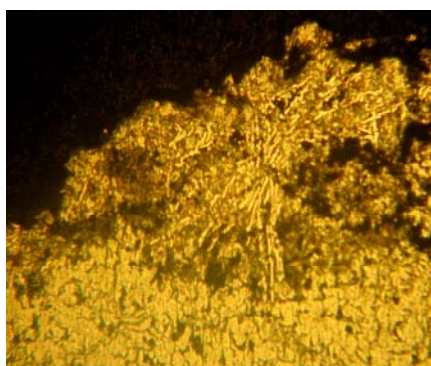
Слика 4 - Микроструктурне промене у водоводним цевима од сивога лива: а), б) и в), по површини и з), д), и е) у средини зида цеви, $\times 100$; нагрижено 2% ниталом

У приповршинским слојевима је уочено разугљеничење. Ова појава је сасвим очекивана у процесу одвијања графитизације. Према овде извршеним металографским прегледима структуре хаварисаних цеви, графитна корозија је увек настајала на површини и онда се, током времена, постепено преносила у унутрашњост зида цеви. Прегледи микроструктуре указују и на порозност кородираних слојева, детаљније загледати сл. 4 а), б) и в). У унутрашњости (по дебљини зида цеви) започети су корозиони процеси, сл. 4 г), д) и е).
