NEBOJŠA GRAHOVAC\*, ZORAN MIŠKOVIĆ\*  
SONJA VIDOJKOVIĆ\*\*

## Uticaj korozije cevi na pouzdanost rada termoenergetskog postrojenja

##### THE EFFECT OF PIPE CORROSION UPON THE RELIABILITY OF A THERMAL POWER PLANT

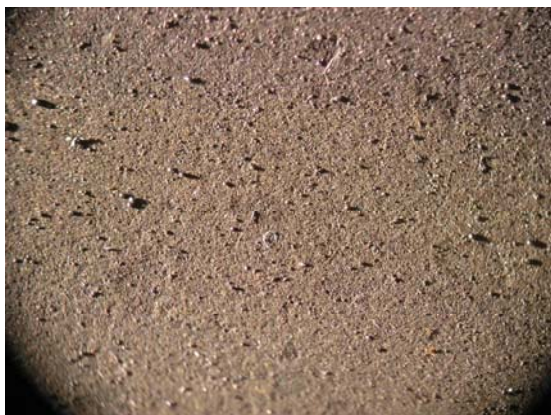
Slika 1 - Unutrašnje naslage na uzorku 2

Naslage su na ovom uzorku prisutne u količini od 2,29 mg/cm<sup>2</sup>. Slika 2 prikazuje mikrostrukturu poprečnog preseka zida cevi.

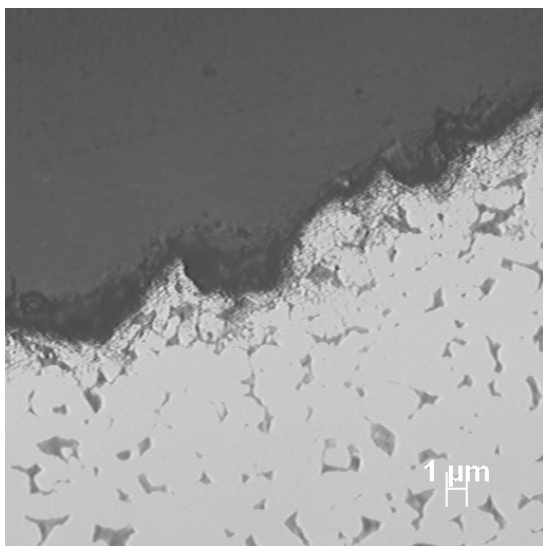
Slika 2 - Mikrostruktura uzorka 2

Sa slike 2 se vidi da je korozioni sloj relativno tanak tj. između 13 i 25 μm. Na mikrofotografiji se vidi presek jamica korozije što ukazuje i na mehanizam koji ih je izazvao. Difraktogram ovoga uzorka, sl.3, pokazuje da su proizvodi korozije Fe<sub>2</sub>O<sub>3</sub> i Fe<sub>3</sub>O<sub>4</sub>. Slika 2 pokazuje da je struktura materijala cevi feritno-perlitna. U strukturi se ne zapažaju oštećenja.

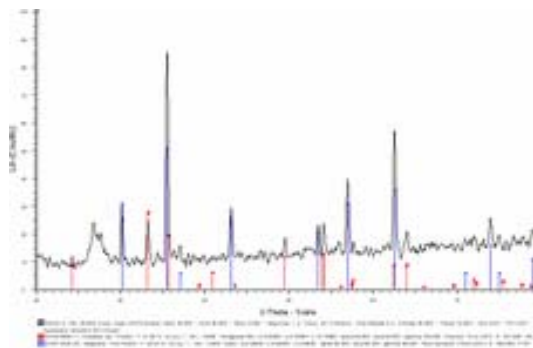
Slika 3 - Difraktogram uzorka 2

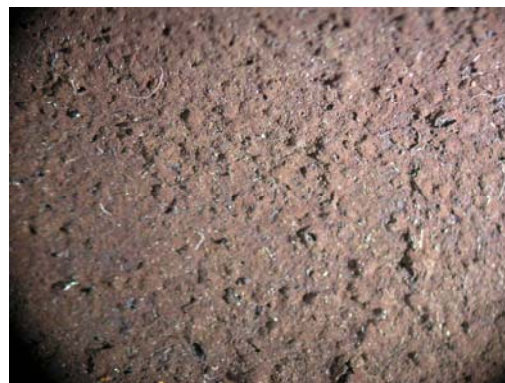
Izgled naslaga na unutrašnjoj površini uzorka 3 prikazan je na slici 4. Na slici se zapažaju pore u naslagi. Korozioni proizvodi su prisutni u količini od 6,01 mg/cm<sup>2</sup>. Slika 5 prikazuje mikrofotografije ovoga uzorka.

Slika 4 - Naslage na uzorku 3

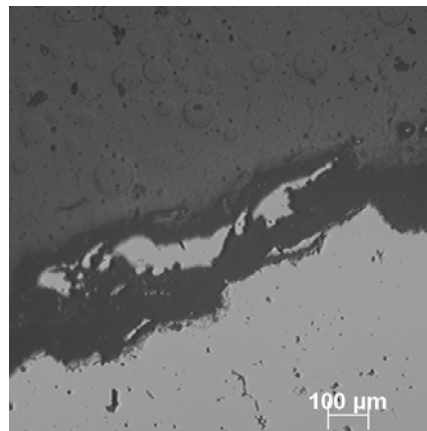
Na slici 5 se vidi da je sloj promenljive debljine od 30-160 μm. Takođe se vidi da dolazi do odvajanja materijala cevi paralelno površini zida cevi što ukazuje na dejstvo naponske korozije. Slika 5b pokazuje da je struktura materijala cevi feritno-perlitna. Difraktogram ovoga uzorka slika 6 pokazuje da korozione proizvode čine Fe<sub>2</sub>O<sub>3</sub> i Fe<sub>3</sub>O<sub>4</sub>.

Slika 5a - Izgled sloja u preseku

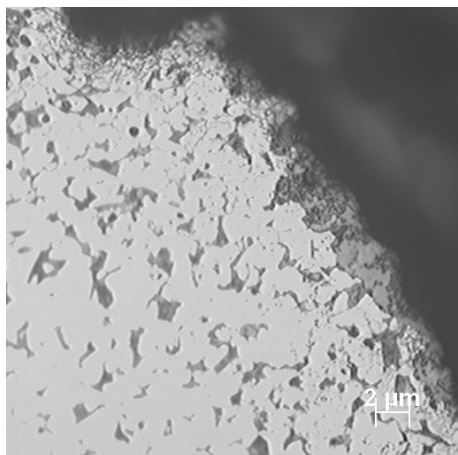
Slika 5b - Mikrostruktura uzorka 3

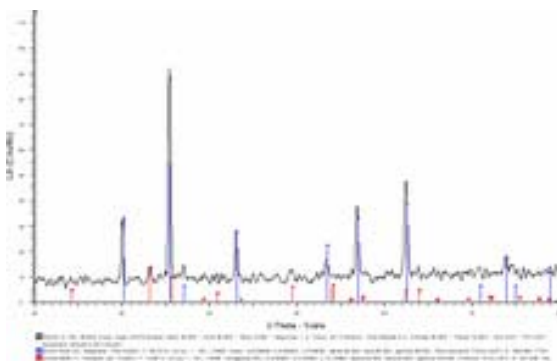
Slika 6 - Difraktogram uzorka 3

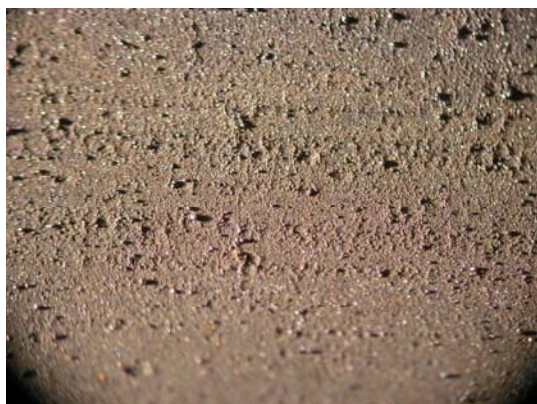
Slika 7 - Unutrašnje naslage uzorka 5

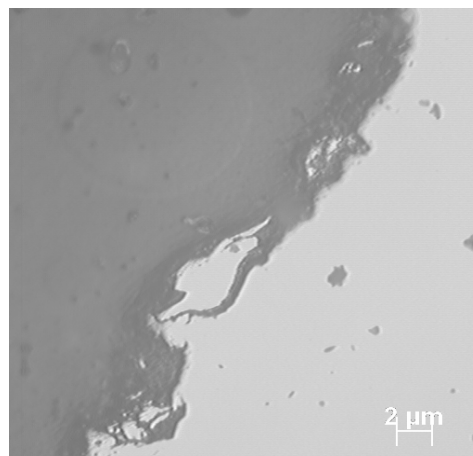
Debljina korozionog sloja iznosi od 22 do 98 μm. Na mikrofotografijama se zapažaju prskotine koje su paralelne površine cevi što ukazuje na to da su nastale kao posledica naponske korozije. Takođe se zapaža da je došlo do promena u mikrostrukturi materijala cevi - uz unutrašnju površinu cevi struktura mate-

Slika 8a. - Izgled sloja

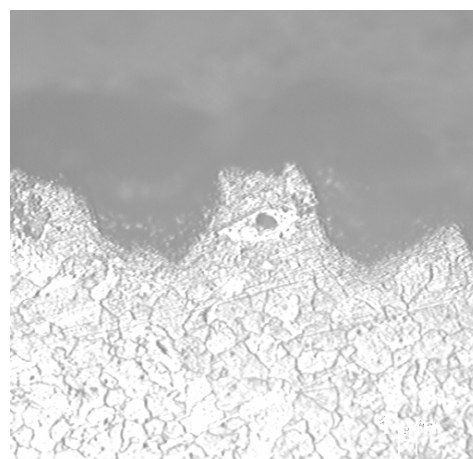
rijala je feritna. Ovo je posledica dekarburizacije materijala do koje je došlo kao posledica lokalnog pregrevanja materijala cevi. Ovo dalje ima za posledicu pad mehaničkih osobina cevi i smanjenu korozionu postojanost cevi. Korozione naslage takođe čine  $\text{Fe}_2\text{O}_3$  i  $\text{Fe}_3\text{O}_4$ .

Slika 8b - Mikrostruktura cevi
