Koroziono dejstvo rastvornih soli u zidovima od opeka

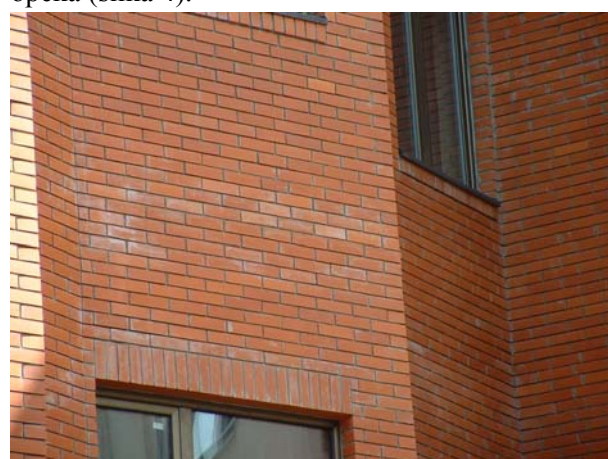
Fotografija 1

Kasnije u procesu sušenja u vodi rastvorne soli se difuzijom zajedno sa vodom iznose ka površini građevinskog materijala. Voda sa površine isparava a na površini materijala ili u njenoj blizini se talože soli. Štetne posledice iscvetavanja u većini slučajeva se ogledaju [2] u smanjenju estetskog izgleda (fotografije 1 i 2), smanjenju ostvarene fizičko-hemijske veze između opeka i malternog veziva (fotografija 3) i samo u najtežim slučajevima dolazi ili do narušavanja ostvarene hemijske veze između opeka i maltera [3] ili do destrukcije opeka (slika 4).

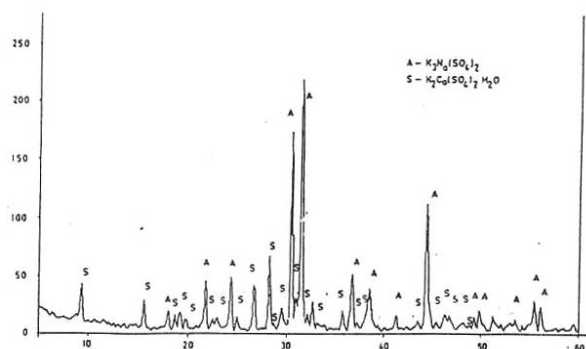
Slika 1 - Difraktogram naslaga istaloženih soli skinutih sa površine opeka

Na osnovu rentgenskog difraktograma prikazanog na slici 1 može se zaključiti da se radi o dvogubim sulfatnim solima kalcijuma i natrijuma, odnosno kalijum i kalcijum sulfatu gaseritu i singeritu.

Literaturni podaci [4 i 5] ukazuju na činjenicu da se ove vrste soli ne javljaju kod neugrađenih opeka, da su dosta retka pojava i da su samo konstatovane kod opeka koje su bile ugrađene u zidove. Pretpostavlja se da one nastaju najverovatnije, hemijskom reakcijom između konstituenata iz opeka i cementnog maltera, ukoliko su u dužem vremenskom periodu bili izloženi navlaživanju. Za ovu pojavu je karakteristično i to da se pojava isvetavanja javlja neposredno po završenom zidanju u slučajevima kakda su zidovi izloženi stalnom navlaživanju usled kiša.

Konstatovane istaložene rastvorne soli nazidovima od opeka, nastale su kao posledica odvijanja reakcija izmene jona kod ugrađenih materijala koji su bili u kontaktu. Ovakva vrsta korozije keramičkih materijala se prema Budnikovu [7] može se razmatrati kao hemijska korozija a po načinu manifestovanja kao neravnomerna, selektivna što je posledica neravnomerne raspodele amorfne i kristalne faze unutar keramičkog materijala.

- Da prilikom dalje gradnje koristi opeke koje su prosušene
- Da zidarske radove ne obavlja u kišnom periodu ako je to moguće ili da radove izvodi tako da zidovi u toku izgradnje i neposredno po završetka radoava budu zaštićeni od dejstva kiše
- Da zaštiti izgrađene zidove na kojima je došlo do isvetavanja soli od daljeg nakvašivanja
- Da u suvom periodu, mehanički očisti vidne površine opeka od istaloženih soli a da zatim ceo zid preprska silikonskim hidrofobnim rastvorom u cilju sprečavanje dalje pojave eflorescencije.
