Pregledni rad

Zastita Materijala 62 (1)

Istraživanje mehanizama loma železničkih osovina

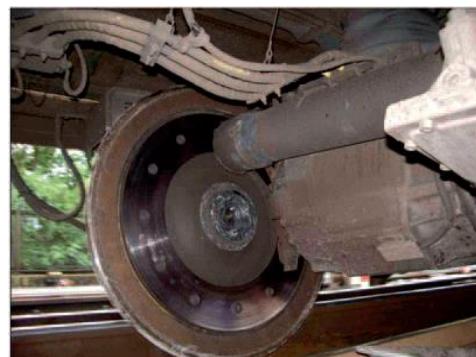
Slika 3. Polomljena osovina IC518 ICE3 voza u glavnoj železničkoj stanici u Kelnu, 09.07.2008. godine [17]

Figure 3. Broken axle of IC518 ICE3 train at the main train station in Cologne, 09.07.2008. [17]

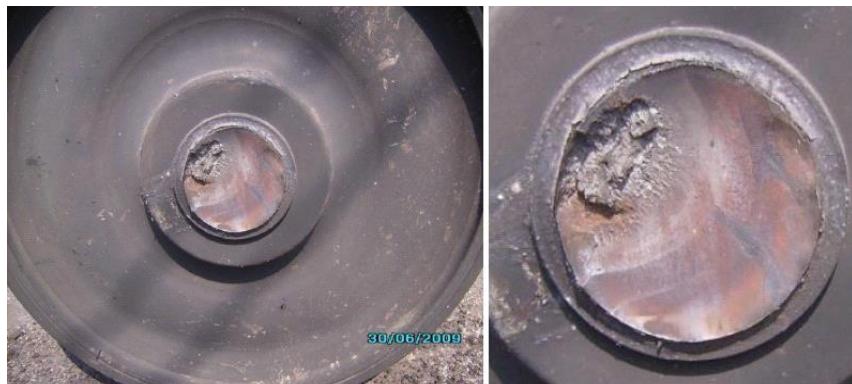
sa novim i jačim osovinama, stvorili su troškove od nekoliko milijardi evra. Treba napomenuti da ovaj problem nije ograničen samo na putničke vozove: nesreća teretnog voza u Vijaređu, u Italiji (slika 4), mora se smatrati rezultatom neadekvatne konstrukcije osovine [16].

Slika 4. Polomljena osovina koja je izazvala nesreću u stanici Viareggio, Italija, (levo); uvećana površina preloma, (desno) [1]

Figure 4. Broken axle that caused an accident at Viareggio station, Italy, (left); increased fracture area, (right) [1]

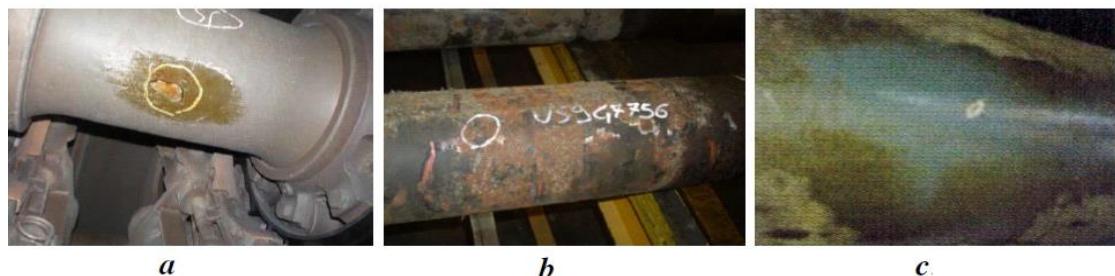
Slika 5. Primeri oštećenja osovina železničkih vozila tokom eksploatacije. a: odvajanje farbe; b: rupičasta (pitting) korozija; c: oštećenje od udara balasta [1]

Figure 5. Examples of in-service railway axle damage. a: paint detachment; b: corrosion pits; c: damage from ballast impact [1]

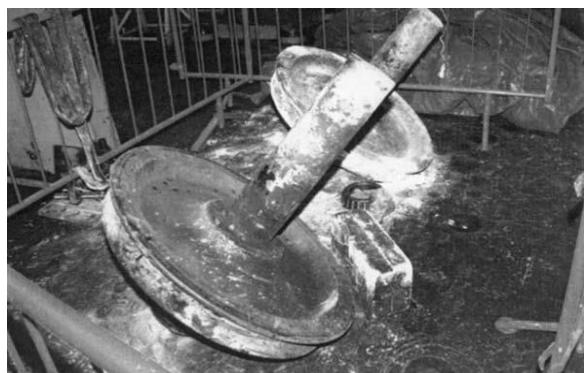
Slika 6. Prelomljena osovina iz teretnog vagona koji je učestvovao u incidentu u Rickerscote-u [25]

Figure 5. Broken axle from the freight wagon involved in the accident at Rickerscote [25]

Kada je slomljena osovina ispitana, postalo je jasno da je piting (rupičasta) korozija povećala lokalno naprezanje u osovini što jeiniciralo zamornu pukotinu. Na srednjem delu osovine, gde se farba odlepila sa površine, nalazile su se korozione jamice uglavnom duboke oko 0,03[mm], dok je jedna bila duboka 0,05[mm]. Verovatno je da je pukotina koja se pokrenula iz jedne od ovih jamica, porasla i dovela do loma osovine na dva dela. Otkazi osovine na teretnim vagonima za prevoz uglja su relativno česta pojava zbog velike opterećenosti u smislu visokog broja radnih sati teretnih vagona u eksploraciji. Na slici 7 prikazan je izgled havarisanog vagona kod kojeg se havarija desila pri kretanju brzinom od 70[km/h].

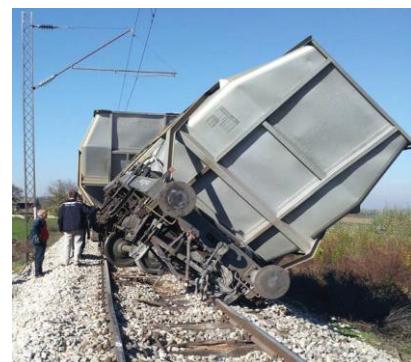
Slika 7. Izgled havarisanog teretnog vagona za prevoz uglja [26]

Figure 7. Appearance of a damaged freight wagon for transporting coal [26]

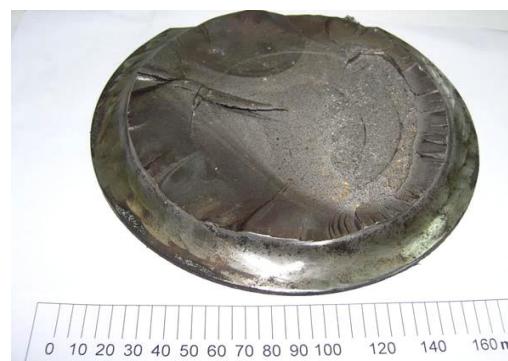
Slika 8. Izgled prelomne površine vagonске osovine [26]

Figure 8. Appearance of the fracture surface of the wagon axle [26]

U toku eksploatacije osovine su opterećene isključivo na savijanje. Raspoloživi podaci pokazali su da je osovinu kod ovog vagona bila periodično pregledana i remontovana. Bez obzira na redovan pregled, do loma osovine je došlo na prelaznom radijusu. Izgled prelomne površine je prikazan na slici 8, a na slici 9 dat je detalj prelaznog radijusa sa korozionim jamicama.

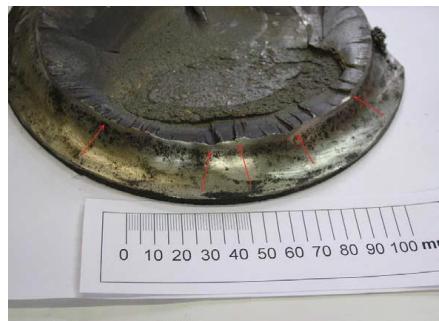
Slika 9. Detalj prelaznog radijusa na vagonskoj osovinici sa višestrukim korozionim jamicama, vidljivim nakon uklanjanja rde brušenjem [26]

Figure 9. Detail of the transition radius on the wagon axle with multiple corrosion pits, visible after rust removal by grinding [26]

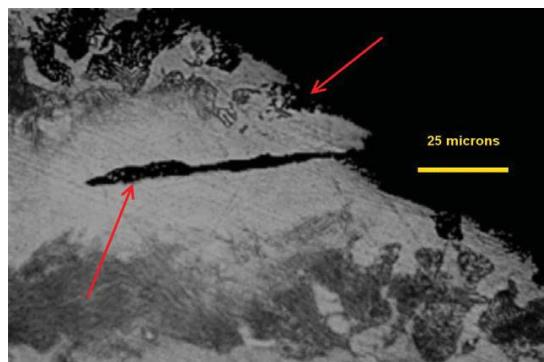
Ristivojević i grupa autora nedvosmisleno dokazuju da su mesta iniciranja zamornih prslina zapravo bile korozione jamice na prelaznom radijusu, prikazane na slici 10.

Slika 10. Koroziona jamica sa prslinom koja se spojila sa sulfidnim nemetalnim uključkom na feritnoj traci na prelaznom radijusu vagonske osovine [26]

Figure 10. A corrosion pit with a crack connected to a sulphide non-metallic inclusion on the ferrite strip at the transition radius of the wagon axle [26]

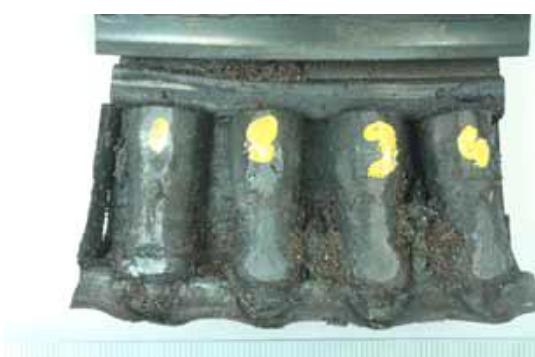
Slika 11. Pogled izbliza na plastično deformisane valjke ležaja [30]

Figure 11. A close-up view of the plastic deformed bearing rollers [30]

Prelom se dogodio usled zaribavanja ležaja (slika 11) tako da više nije mogao normalno da se okreće. Kada se to dogodilo, osovina se okretala u sklopu unutrašnje staze kotrljanja ležaja na koju je normalno i čvrsto postavljena. Posledično stvaranje velike količine topote usled trenja između osovine i ležaja rezultiralo je time da se osovina lokalno zagreje na visoku temperaturu i oslabi do te mere da više nije mogla da nosi normalno opterećenje (slika 12).

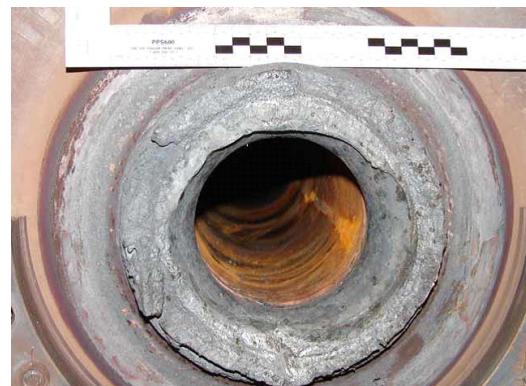
Slika 12. Lice preloma osovine [30]

Figure 12. Axle fracture face [30]
