Originalni naučni rad
UDC:620.173/.174

Mikromehanička analiza loma laminatnog staklo-epoksi kompozitnog materijala ispitivanog savijanjem

MICROMECHANICAL FRACTURE ANALYSIS OF LAMINATED GLASS-EPOXY COMPOSITE MATERIAL TESTED BY BENDING

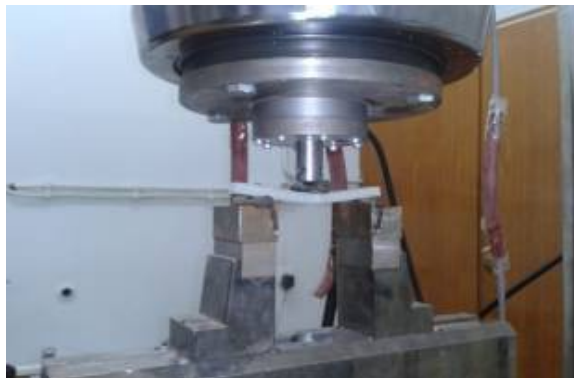
su definisani standardom ASTM D 790 [15]. Ispitivanje je izvedeno na elektro-mehaničkoj kidalici INSTRON 1332 (slika 3).

Slika 3 - Odvijanje eksperimenta na elektro-mehaničkoj kidalici INSTRON 1332

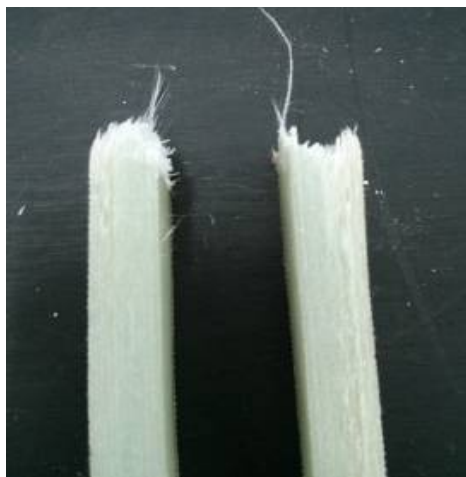
Tipičan izgled prelomljenih epruveta ispitivanih na savijanje prikazan je na slici 4.

Slika 4 - Izgled prelomljenih uzoraka MA-SE-1 i MA-SE-2

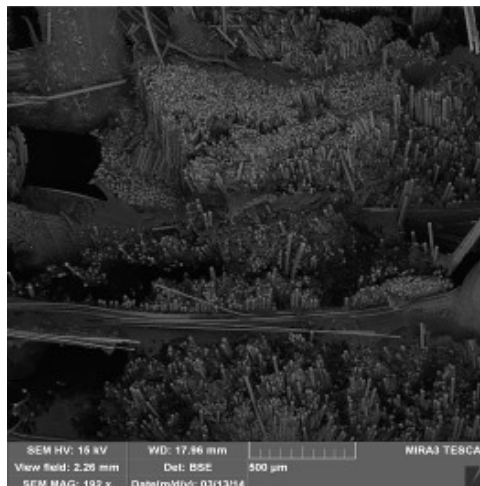
Slika 10 - Prsline nastale usled gubitka matrice, prikazane na SEM-u

Slika 11 - Prsline nastale usled nedostatka matrice prikazane na SEM-u

Prsline u matrici paralelne sa vlaknima mogu da nastanu i rastu u svakom od slojeva, obzirom na pravac dejstva opterećenja. Pojava prsline unutar sloja izaziva povećanje koncentracije napona u tom sloju, a nastala prsline se dejstvom smicajnih napona prenosi kroz matricu na susedne slojeve. Prsline se zaustavlja na određenoj udaljenosti, a tada se naponi u sloju sa početnom prsline ponovo povećavaju i mogu da izazovu još jednu prsline ili rast postojeće prsline. Ovaj mehanizam se ponavlja sve dok se ne dostigne zasićenje prsline. Pri zasićenju, razmak između prsline je manji od minimalnog razmaka koji je potreban za prenos dovoljno velikog napona koji može izazvati pojavu nove prsline. Ovaj minimalni razmak zavisi od svojstava sloja i od okolnih (susednih) slojeva, ali ne i od delujućeg opterećenja.

Na slikama 10 i 11 vide se prsline koje su nastale usled gubitka matrice usled savijanja. Na obe slike se lepo vide rasekline.
