BOŽIDARKA ARSENOVIĆ, ZORANA ŽIVIĆ,  
BOŠKO IVANOVIĆ, MIRKO SARIĆ

## Ispitivanje kvaliteta prevlaka dobijenih iz sulfamatnog rastvora nikla

*Uzorci za ispitivanje kvaliteta prevlaka nanešenih iz nikal-sulfamatnog rastvora su ravne epruvete i originalni deo komponente noge stajnog trapa aviona "Boeing". Ispitivanja su vršena u skladu sa Boeing-ovim standardima BAC 5746 i BSS 7235. U radu su prikazani rezultati ispitivanja mikrotvrdoće HV 0,3; adhezije prevlake sa osnovnim materijalom, mikrografije metalografskih snimaka pomoću kojih se dao odgovor na pitanje veze između osnovnog materijala i nanešene prevlake, kao i poroznosti i debljine prevlake snimljenih na tri poprečna preseka ispitivanih uzorka. Potvrđeno je postizanje zadovoljavajućih mehaničkih i strukturno-morfoloških karakteristika, kako na prevlaci nanešenoj na ispitivane epruvete tako i na originalnom upotrebljenom delu noge stajnog trapa aviona "Boeing".*

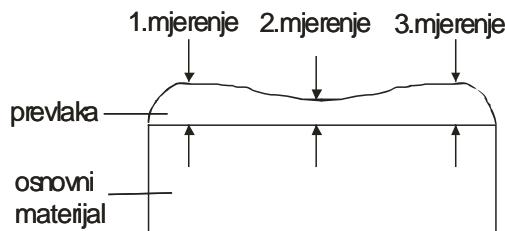
Slika 1 - Šematski prikaz mesta merenja mikrotvrdoće prevlake

Merenje mikrotvrdoće nanešenih prevlaka vršeno je uređajem za određivanje mikrotvrdoće Karl Frank, tip 38536 na dve epruvete i na uzorku isečenom iz originalnog rezervnog dela komponente noge stajnog trapa[13,14]. Ispitivanje je vršeno metodom Vickers sa opterećenjem od 2,942 N (HV 0,3). Izgled uzorka sa naznačenim mestima merenja mikrotvrdoće prikazan je na slici 1. Ispitivanje adhezije prevlake sa osnovnim materijalom urađeno je na epruvetama dimenzija 102 x 25 x 1 mm savijanjem pod uglom od 90° (bend test) na stezaču prečnika 12,7 mm i zarezivanjem prevlake sekačem (chisel test) na uzorku rezervnog dela Epruvete za savijanje izrađene su od istog materijala kao i originalni rezervni deo noge stajnog trapa aviona "Boeing".

završno poliranje) uzorak je podvrнут ispitivanju strukturno-morfoloških karakteristika. Debljina prevlake merena je na metaliziranim delovima pomoću metalografskog mikroskopa na uzorcima za metalografska ispitivanja, a pri uvećanju od 200 puta. Poroznost nanešene prevlake utvrđena je na uzorcima u nenagriženom stanju pri uvećanju od 200 puta (mesta merenja su prikazana na slici 1).

Rezultati merenja debljine prevlake dobijeni merenjem na tri standardne epruvete prikazani su u tabeli 2, (mesta merenja prikazana su na slici 1).

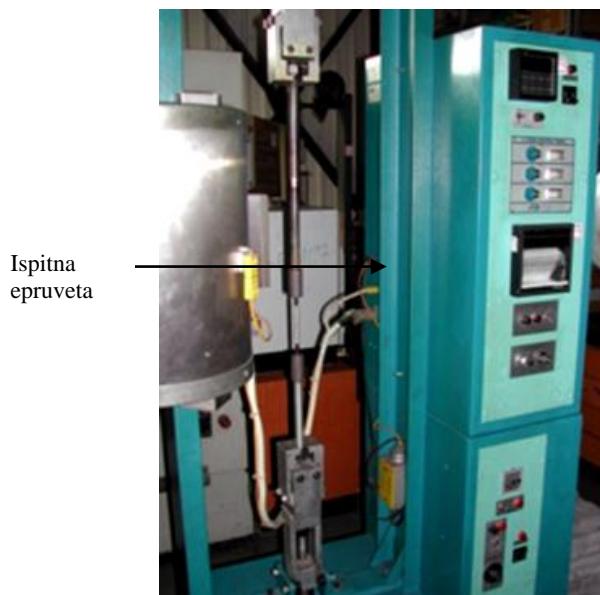
Izgled uređaja i ispitna epruveta sa nanešenom prevlakom pri određivanju vodonične krtosti, prikazani su na slici 2. U toku procesa ispitivanja vodonične krtosti, kao i nakon provedenih 200 sati, na testiranoj epruveti nisu uočene pojave pukotina, napršlina, niti odvajanja prevlake od osnovnog materijala.

Slika 2 - Izgled uređaja i epruvete kod ispitivanja vodonične krtosti

Ispitivanje vodonične krtosti izvršeno je pomoću uređaja za ispitivanje materijala na vremensku čvrsćotu, puzalicu tip ATS 2410 u trajanju od 200 sati pri opterećenju od 5900 lbs. Usled nedostatka originalnog materijala predviđenog za ova ispitivanja (čelik 4340 M) za ispitivanja su poslužile epruvete izrađene od Č 4734 koji je po svojim karakteristikama približnog sastava kao i originalni materijal od koga je izrađena komponenta noge stajnog trapa aviona "Boeing".

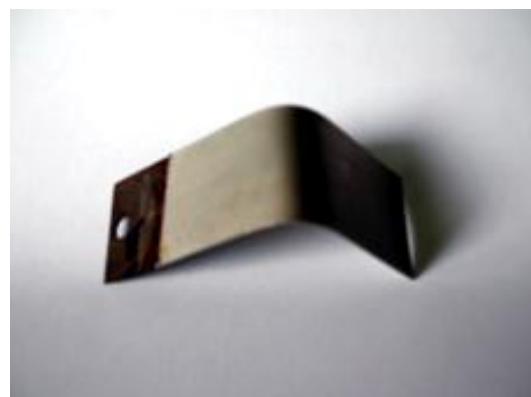
Slika 3 - Izgled epruvete nakon provedenog testa na savijanje pod uglom  $90^0$  (bend test)

U toku procesa savijanja pod uglom od  $90^0$  nanešena prevlaka je pratila deformaciju baznog metala bez ljuštenja ali uz pojavu poprečnih pukotina. Nastale poprečne pukotine su dozvoljene prema zahtevu specifikacije "SNECMA" DMP 14.01. Nakon završenog ispitivanja na ispitivanoj epruveti nije došlo do ljuštenja i odvajanja prevlake od osnovnog materijala, slika 3. Takođe, ispitivanjem adhezije zarezivanjem sekačem na originalnom delu nije došlo do odvajanja nanešene prevlake od osnovnog materijala, slika 4. Prema standardu BSS 7235, proveri adhezije metodom zarezivanja predhodilo je ispitivanje adhezije mašinskom obradom (brušenjem) gde je na originalnom delu skinuto cca 100  $\mu\text{m}$  prevlake a zatim izvršeno zarezivanje sekačem.

Kvantitativna provera adhezije prevlake sa osnovnim materijalom izvršena je ispitivanjem na savijanje pod uglom od  $90^0$  (bend test) na stezaču prečnika 12,7 mm konstruisanom u "Orao" a.d. i zarezivanjem prevlake sekačem (chisel test) na uzorku originalnog rezervnog dela (TEE BOLT FITTING). Izgled epruvete nakon provedenog testa na savijanje pod uglom od  $90^0$  prikazan je na slici 3, dok je izgled mesta provere adhezije prevlake sa osnovnim materijalom zarezivanjem sekačem, prikazan na slici 4.

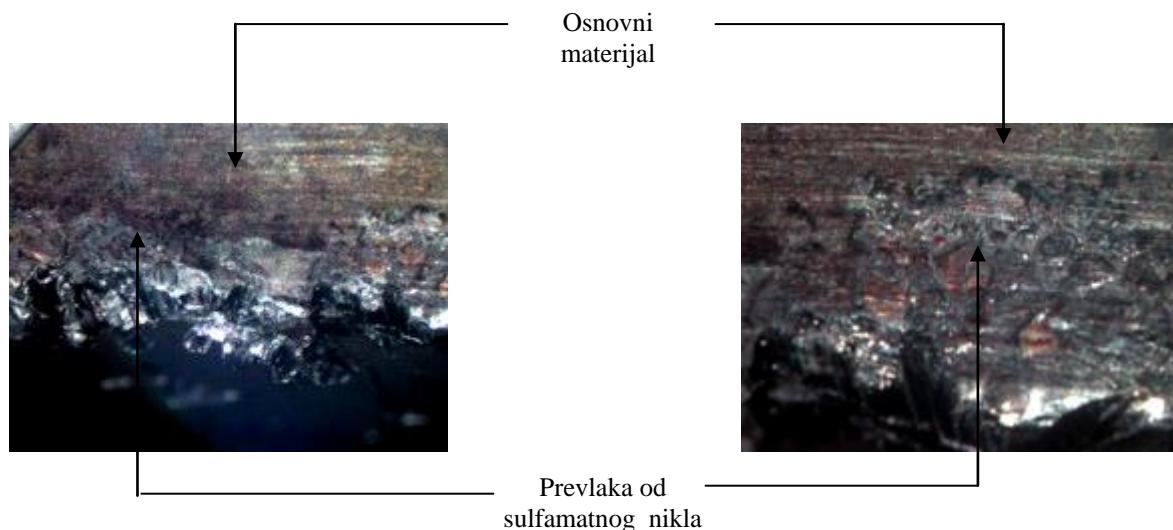
*Slika 4 - Izgled uzorka nakon provedenog ispitivanja adhezije zarezivanjem sekačem:  
Uvećanje 10 x (levo) i 20 x (desno)*

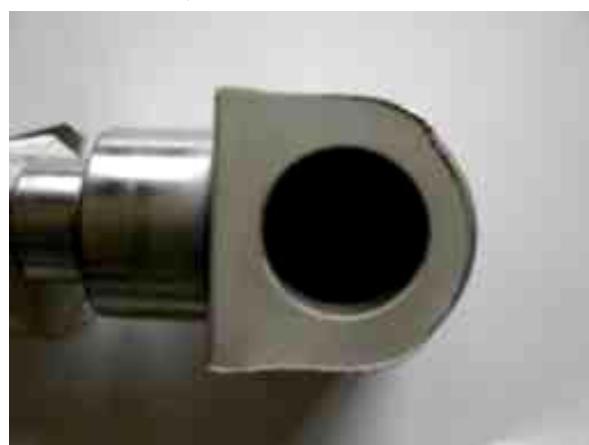
*Slika 5 - Izgled originalnog dela komponente noge stajnjog trapa (tee bolt fitting)*

Izgled originalnog dela komponente noge stajnog trapa (TEE BOLT FITTING) nakon provere adhezije prikazan je na slici 5, dok je izgled uzorka nakon brušenja i provere adhezije zarezivanjem sekačem prikazan na slici 6.

Nakon provedenog ispitivanja na ispitivanom delu nije došlo do odvajanja prevlake od osnovnog materijala. Provera debljine prevlake, prekrivenosti i stanja površine prevlake, njene poroznosti i prisustva nevezanih čestica, oksida i izgleda međufazne površine, utvrđeno je na standardnim ravnim epruvetama izrađenim od istog materijala kao i originalni deo komponente noge stajnog trapa.

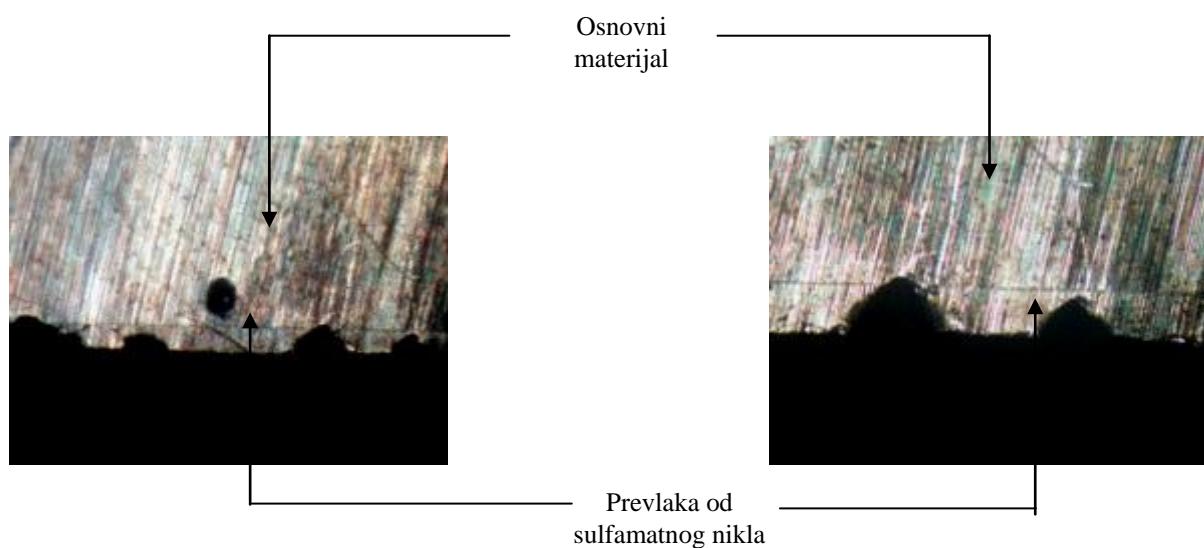
*Slika 6 - Izgled uzorka nakon provedenog ispitivanja adhezije zarezivanjem sekačem nakon brušenje:  
Uvećanje 10 x (levo) i 20 x (desno)*

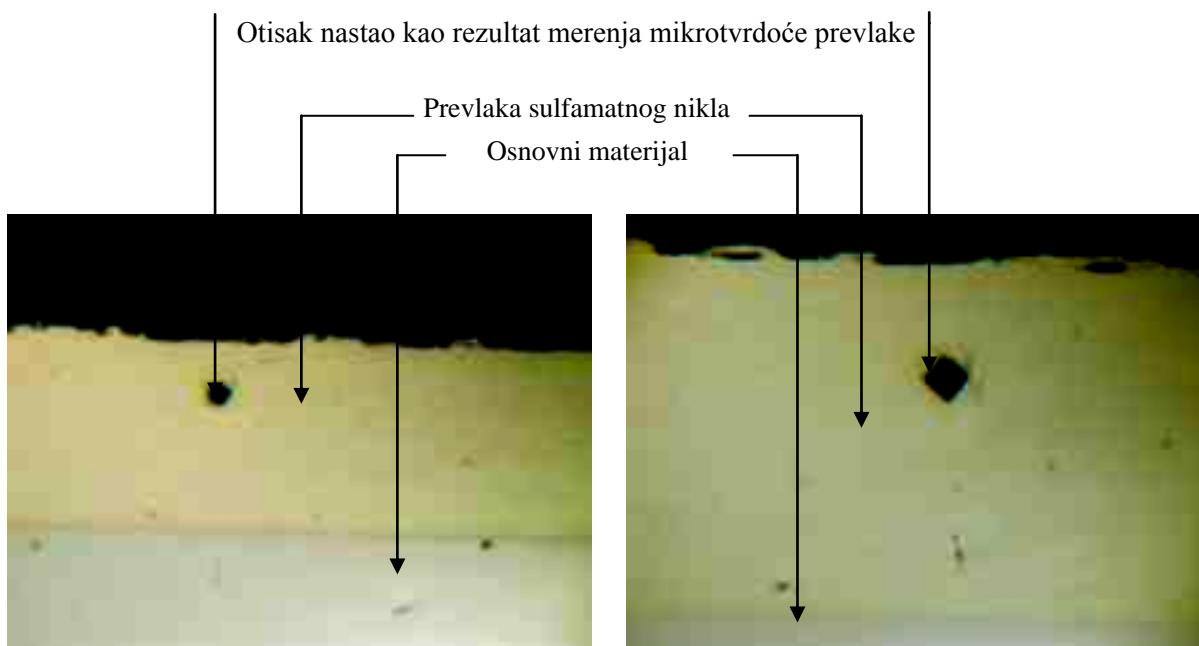
Na slici 7 prikazan je metalografski snimak nikalsulfamatne prevlake pri uvećanju 50 puta (levo) i 100 puta (desno).

Slika 7 - Izgled prevlake sulfamatnog nikla. Uvećanje 50 x (levo) i 100 x (desno)

Provera poroznosti prevlake izvršena je posmatranjem testiranih uzoraka na metalografskom mikroskopu pri uvećanju od 200 puta. Na osnovu prikazanog metalografskog snimka u strukturi prevlake nije uočena poroznost, mikrostruktura prevlake je ravnomerna bez poprečnih pukotina, raslojavanja i

odvajanja od osnovnog materijala što je i očigledno sa slike 7.

Veza između prevlake i osnovnog materijala je dobra, prisustvo oksida i nevezanih čestica je neznatno i nalazi se u okvirima dozvoljenih granica.
