RADOMIR M. VASIĆ
 ZAGORKA M. RADOJEVIĆ
 MILOŠ R. VASIĆ

Pregledni rad
 UDC:620.193.624.0.12=861

Korozija građevinskih konstrukcionih keramičkih materijala

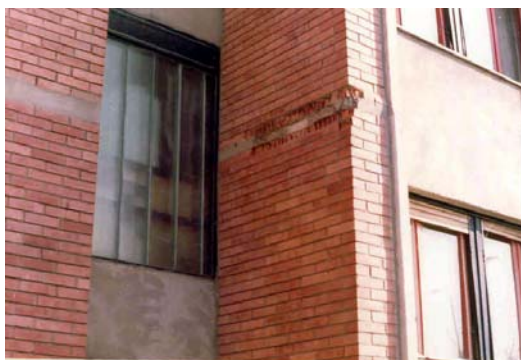
Slika 1 - Raspadanja opeka u fasadnom zidu kao posledica odigravanja fenomena vlažnog širenja u uslovima sprečenog širenja

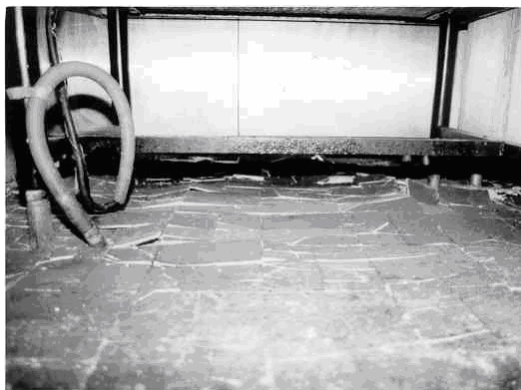
Slika 3 - Pojava podizanja pločica kao posledice sprečenog vlažnog širenja

pločica koje su posledica odigravanja fenomena vlažnog širenja uled koga se keramički "crep" širi, dok glazura ostaje nepromenjena [11]. Kada naponi nastali u glazuri pređu granicu modula elastičnosti dolazi do pojava finih pukotina/vlasavosti glazure. Na slici 4 dat je prikaz podizanja, odvajanja i ispadanja pločica iz podne podloge u jednoj školskoj kuhinji a čiji je uzrok sprečeno širenje pločica izazvano vlažnim širenjem.

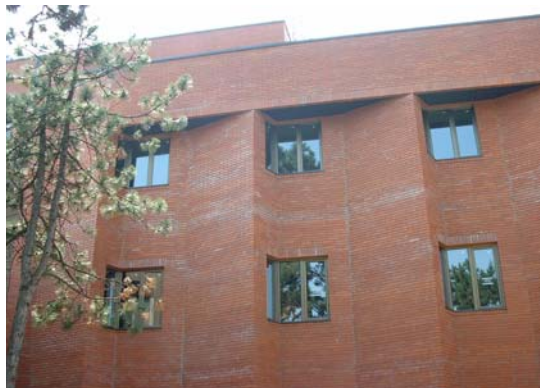
Slika 4 - Pojava rastvornih soli koje umanjuju estetski izgled zida

U procesu sušenja, u vodi rastvorne soli se difuzijom zajedno sa vodom iznose ka površini građevinskog materijala. Voda sa površine isparava i na površini materijala ili u njenoj blizini se talože soli. Štetne posledice iscvetavanja u većini slučajeva se ogledaju [20] u smanjenju estetskog izgleda

(slika 4) i ometanju/smanjenju fizičko-hemijske veze [19] između opeka i malternog veziva usled isvetavanja rastvornih soli (slika 5).

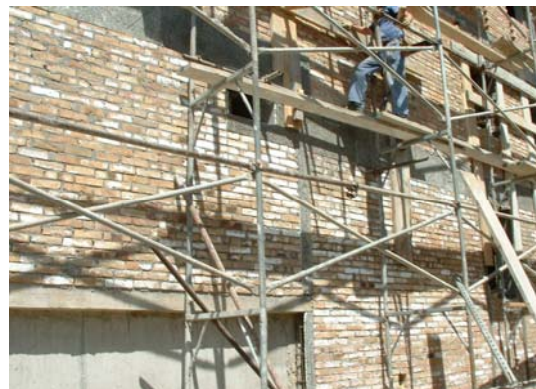
Slika 5 - Pojava rastvornih soli u toku zidanja koja ometa malterisanje

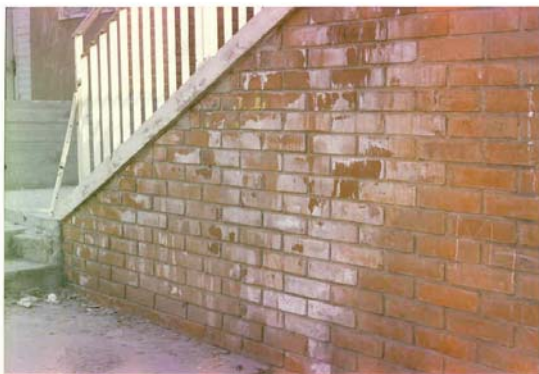
Slika 6 - Pojava »brašnjastog« raspadanja opeka usled dejstva hidratacionih i kristalizacionih pritisaka unutar pora

Na slici broj 6, dat je prikaz „brašnjavog“ izgleda raspadanja opeka usled dejstva hidratacionih i kristalizacionih pritisaka u porama opeka a na slici broj 7 dat je shematski prikaz pet tipičnih oblika isvetavanja [19].

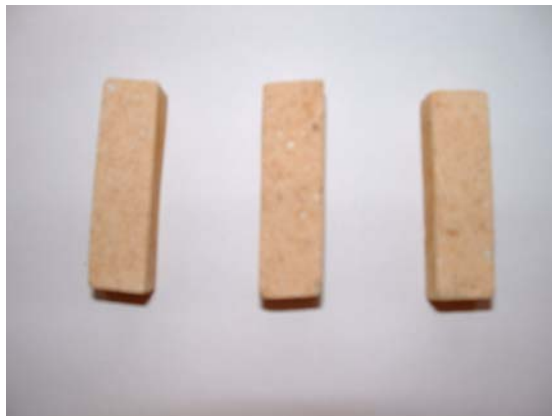
Slika 8 - Izgled prizme pre tretmana sa 70% H_2SO_4

Na slici 8 dat je prikaz igleda prizmi pre tretmana sa 70% H_2SO_4 a na slici 9 izgled prizmi posle tretmana sa 70% H_2SO_4 i nastanka minerala jarozita kao produkta korozije u postupku ispitivanja kramičkih cevi na dejstvo jakih kiselina.

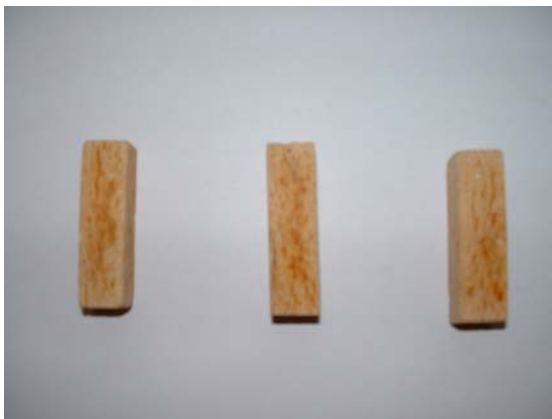
Slika 9 - Izgled prizmi posle tretmana sa 70% H_2SO_4

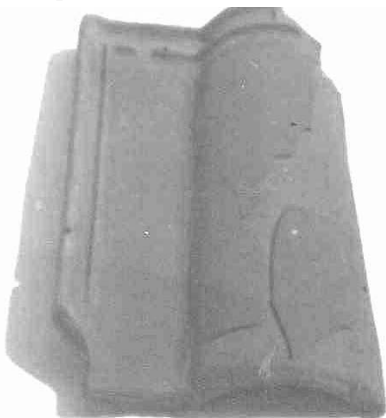
Slika 10 - Prikaz oštećenja crepa usled neadekvatne hidrofobne zaštite

Karakterističan primer neadekvatne hidrofobne zaštite građevinskih konstrukcionih materijala je pojava "ljuštenja" površine crepa ili opeka kako je prikazano na slici 10. Tokom osamdesetih godina prošlog veka većina proizvođača crepa od gline je u završnoj fazi proizvodnje crepa uvela i postupak uranjanja crepova u toku 1 do 2 minuta u vodene rastvore silikona u cilju sprečavanja pojave iscvetavanja rastvornih soli i podizanja estetskog izgleda crepa u krovnom pokrivaču. Ovaj inače, veoma delotvoran postupak, vremenski ograničenog trajanja, je doneo veliki broj reklamacija na

Usled sprovedene silikonizacije [13,24], neposredno posle završenog pečenja, površinski sloj crepa debljine do 2 mm nije stupao u reakciju sa vodenom parom te se nije širio, dok preostali veći deo crepa se širio. Kao posledica toga površinski sloj crepa je, kao što je to prikazano naslici br.10 prskao i ljuštio se. Kada se isti postupak sprovede na crepovima koji su odležali na skladištu više od nedelju dana ovakvih štetnih pojava nema jer je proces širenja usled hemijske reakcije sa vodenom parom u najvećoj meri završen.

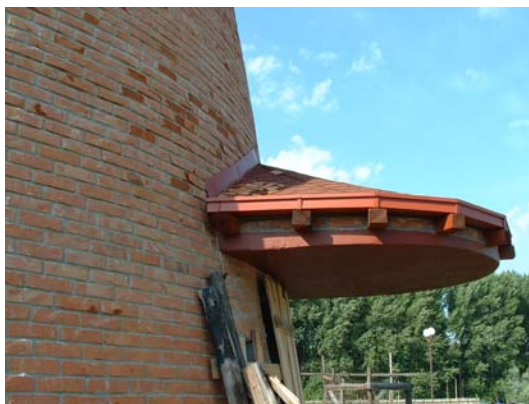
Slika 11 - Prikaz oštećenja opeka usled neadekvatne hidrofobne zaštite

Na slici 11 dat je prikaz oštećenja fasadnog zida na objektu restoran "vetrenjača" u izgradnji gde je usled naknadnog nanošenja hidrofobnog premaza samo po površini opeka ali ne i malterških spojnica, došlo do prodora vode u zid od ope-

ka kroz malterske spojnice [24]. S obzirom da je hidrofobni premaz sprečavao isušivanje akumulirane količine vode u sloju na granici prodora hidrofobnog sredstva u opeke. U zimskom periodu je došlo do mržnjenja vode akumulirane blizu fasadne površine opeka, tako da je usled dejstva leda došlo do odvajanja tankog sloja opeke koji je bio hidrofobno zaštićen.
